Restauratoriai tvarkė koplyčią

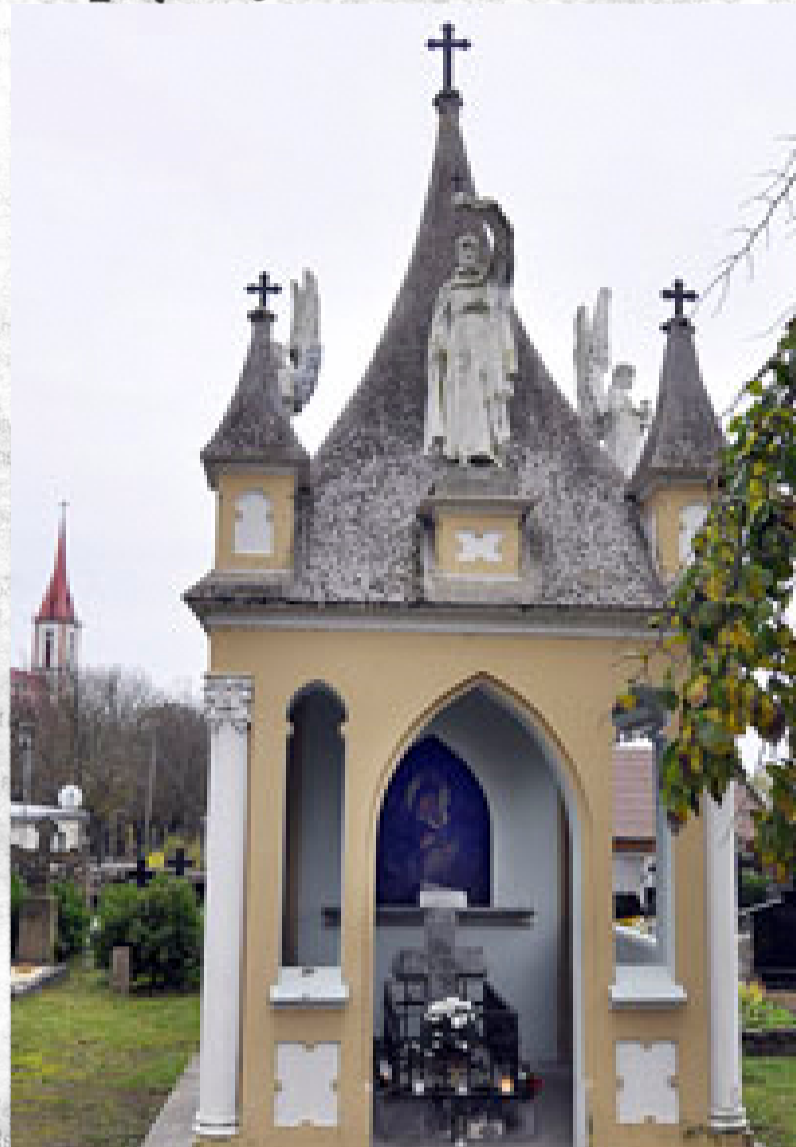
► Ant mokslininko pranciškono Jurgio Ambrozijaus Pabrėžos kapo 1933 m. vienuolyno gvardijonas Augustinas Dirvelė pastatė pseudogotikos stiliaus mūrinę koplyčią su vienuolio ir angelų skulptūromis, kurias parvežė iš Vokietijos.

Koplyčia viršum Jurgio Pabrėžos kapo buvo pastatyta 1933 m. pranciškonų vienuolio Augustino Dirvelės iniciatyva. Per laiką įskilo nugarinė siena, susidėvėjo pamatai, trupėjo apdailos elementai.

► Šį rudenį restauratoriai iš Vilniaus tvarkė koplyčią viršum vienuolio pranciškono, botaniko, švietėjo Jurgio Pabrėžos kapo senosiose Kretingos kapinėse – buvo sutvirtinta įskilusi siena ir atkurtas kitapus jos esantis Švenčiausiosios Mergelės Marijos paveikslas. Lapkritį restauratorių atliktus darbus įvertins komisija.

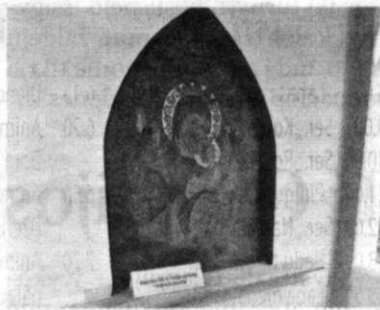
► Restauratoriai kol kas atliko pačius būtiniausius Jurgio Pabrėžos kapo koplyčios sienos ir Švč. Mergelės Marijos paveikslo konservavimo bei tvirtinimo darbus. Per šias Vėlines žmonių prašoma nedegti žvakių prie paveikslo.

iš atskirų konstrukcijų, kurios galėjo būti atgabentos iš Vakarų Europos. Paveikslas stovi laukė, yra veikiamas kintančių oro sąlygų. Nuo paveikslo pagrindo buvo atsokę dažai, teko juos pritvirtinti. Visa koplyčios siena ir paveikslas įskilę, tad būtina buvo juos sutvarkyti. Tačiau paveikslo apačia, kuri ypač nukentėjo nuo deginančių žvakių, mums kol kas lieka mįslinga – nebesimato, kas buvo nutapyta ten, kur matosi debesėliai“, – kalbėjo V.Dzindziliauskas.

Kitame darbų etape, A.Mulvinsko teigimu, reikės užbaigti tvarkyti paveikslo apačią, restauruoti ant koplyčios stogo kampų įkurdintas angelų figūras, kurios, manoma, buvo sukurtos Prūsijos meistrų.
